서울시 지하철 역사 내부 설비 공사에
따른 석면의 발생 실태

이 논문을 보건학 석사 학위논문으로 제출함

Asbestos generation characteristics during the renovation work of Subway Stations in Seoul

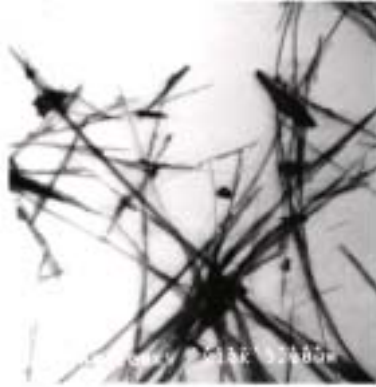
a. 가스켓에서 검출된 백석면
(TEM-EDX, ×10,000)

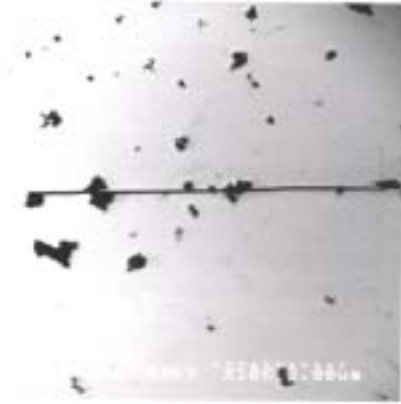
b. 퇴적분진에서 검출된 백석면
(TEM-EDX, ×10,000)

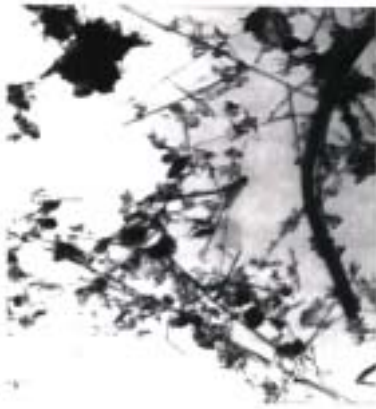
c. 천장재에서 검출된 백석면
(TEM-EDX, ×5,000)

열용도로 사용되었는데, 이중 일부 역사의 천장 도포물질에서 투각섬석이 검출되어 석면 발생원으로 추정된다. 이것은 노후된 건축물 해체작업시 발생하는 석면의 노출평가에서 단열재, 석고보드, 배관보온재 등 건축자재에 포함되어 있는 석면이 공기중에 검출되는 석면의 주요 발생원으로 파악된 것(최충곤, 2001)과 유사한 결과이다. 또한 천장재(텍스)에도 백석면이 검출되었으나 이는 고형화된 상태로 현재는 석면발생이 거의 없으나 외부의 충격에 의한 파손이나 시간이 지나 노후화 되면서 자연 탈락되면 지하 환경 내 석면발생 가능성을 높일 것으로 판단된다.

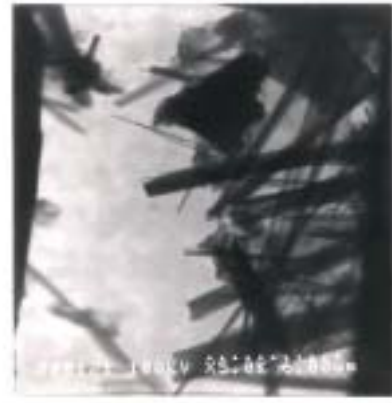
지하역사 내부 공사시 석면 발생원을 파악하기 위하여 석면이 함유되어 있을 것으로 추정되는 고형시료를 채취하여 분석한 결과는 표 3 및 그림 2와 같다. 분석결과 고형시료 44개중 29개에서 석면이 검출되었으며(65.9%) 27개는 백석면(93.1%) 이었고, 2개는 투각섬석(6.9%) 이었다. 고형시료의 종류는 가스켓과 퇴적분진, 불티 방지포, 도포물질, 천장재, 보호구 필터, 부직포, 보온재 등이었다. 가스켓은 덕트 이음부의 플랜지에 팩킹용으로 사용되었는데 13개의 시료에서 모두 백석면이 검출되었고, 퇴적분진은 20개 시료중 10개의 시료에서 백석면이 검출되었다(50%). 천장재는 4개의 시료중 2개의 시료에서 백석면이 검출되었고, 천장 도포물질에서는 투각섬석이 검출되었다(그림 3). 불티 방지포와 근로자의 개인보호구 필터에서도 백석면이 검출되었으나 벽체 도포물질 및 부직포, 보온재 등에서는 석면이 검출되지 않았다.

d. 천장 도포물질에서 검출된 투각섬석
(TEM-EDX, ×5,000)

시료 분석결과 천장 도포물질에서 투각섬석이 검출된 역사와 동일한 역사 이었다. 따라서 천장 도포물질이 탈락되어 공기중으로 비산되고 있음을 알 수 있으며 이 도포물질은 역사내 내부 설비 공사가 완료된 후에도 외부적인 충격이나 자연적인 탈락으로 인하여 계속적으로 지하철 역사내에서 발생될 가능성이 있다. 이는 표면손상 정도가 석면농도에 영향을 미치는 결과(Chesson 등, 1990) 및 표면관리 상태와 공기중 석면농도 간에 밀접한 관계가 있는 것으로 보고된 결과(문지영과 김현욱, 1994)에서 보듯이 공기중 석면농도를 감소시키기 위해서는 천장 도포물질 표면에 대한 적절한 관리가 필요하다.
