하악의 전돌 및 비대칭을 가진 환자에서 보철적 전악 구강회복 증례

Prosthetic full mouth rehabilitation of patient with mandibular prognathism and asymmetry: a case report

임재영·이화정·김종은*

연세대학교 치과대학 치과보철학교실

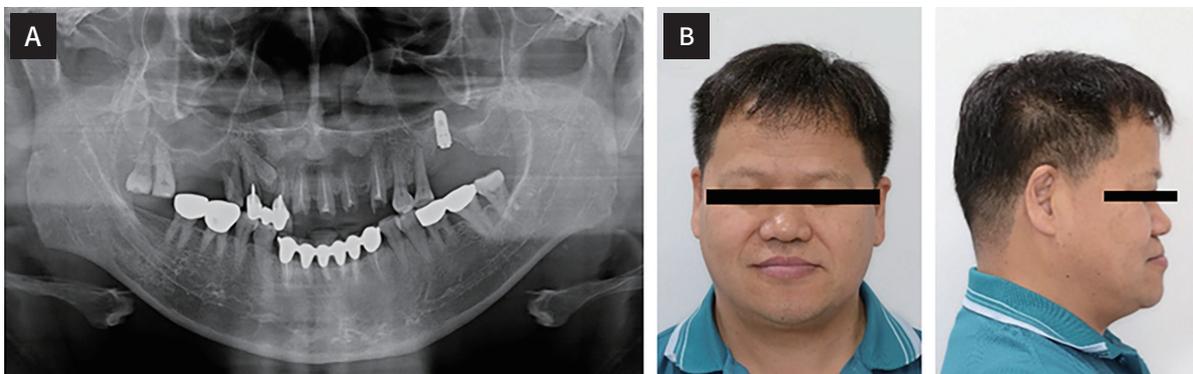
본 증례의 52세 남성 환자는 우식으로 인하여 상악 전치부 고정성 보철물이 파절되었으며, 상실된 상악 구치부 임플란트 회복 및 전반적인 보철치료 상담을 위해 내원하였다. 환자의 의과적 병력으로는 부정맥 과거력이 있었으나, 현재는 증상이 호전되어 약물 복용을 중단한 상태였으며, 다른 의과적 처치를 받고 있지 않았다. 구외 검사 시 상악은 대칭적인 안모를 보였으나, 하악은 우측이 좌측보다 발달된 사각형의 안모가 관찰되며, 오목한 측안모의 외형을 보였다. 기타 구외 평가 및 방사선학적 검사 시 턱관절 및 근육의 문제는 확인되지 않았다 (Fig. 1, Fig. 2C).

Fig. 1. (A) Pretreatment panoramic radiograph, (B) First visit extraoral photograph.

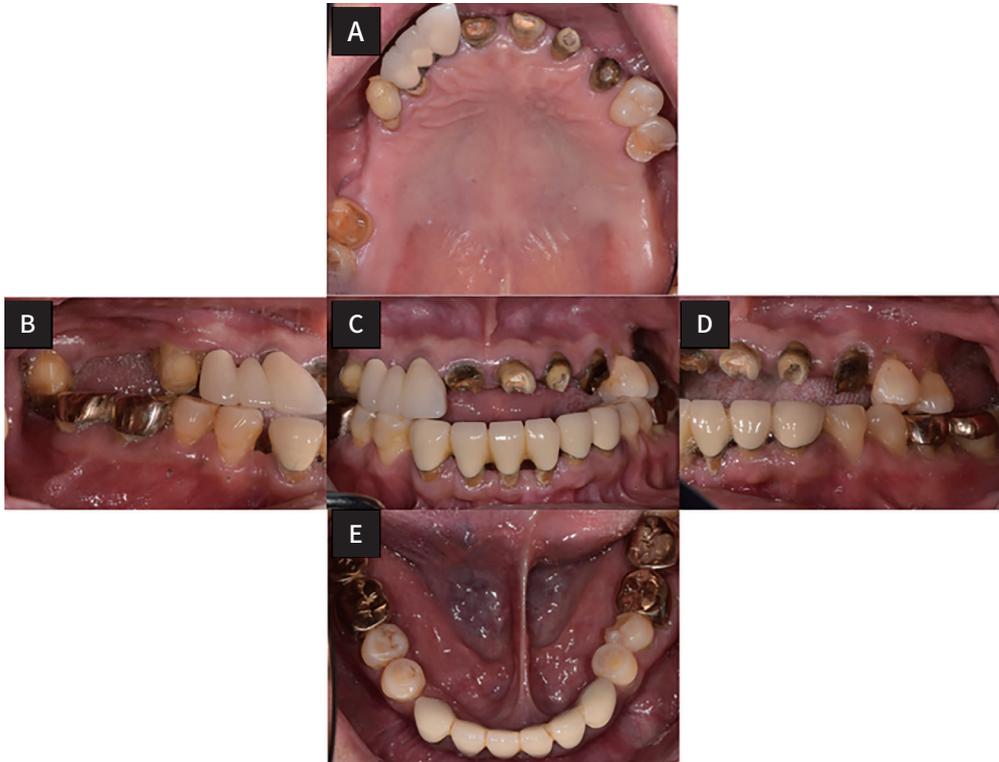
구내 검사 시 상악에서는 치아 우식으로 인해 좌측 중절치에서 우측 견치까지 전치부의 치관은 파절되고 치근만 잔존하고 있는 상태이며 우측 매복 견치가 확인되었다. 상악 좌측 제1 대구치부위에 임플란트 고정체가 치조골 내에 존재하였으며(TS III implant, Osstem implant, Seoul, Korea), 우측 제2 소구치의 심한 치주염 소견이 확인되었다. 하악 좌측 대구치부에서는 장기간 대합치 상실로 인한 정출 양상 보였으며, 우측 소구치부에서는 상악 대합치와 교합되어 구치부의 지지가 유지되고 있었다. 상악 우측 소구치부를 제외한 다른 모든 치아에서 치주낭의 깊이는 정상 범주였으며, 치은연 부위에서 경도의 치태 침착이 확인되었다 (Fig. 2).

Fig. 2. Initial intraoral photograph. (A) Maxillary occlusal view, (B) Right lateral view, (C) Frontal view, (D) Left lateral view, and (E) Mandibular occlusal view.

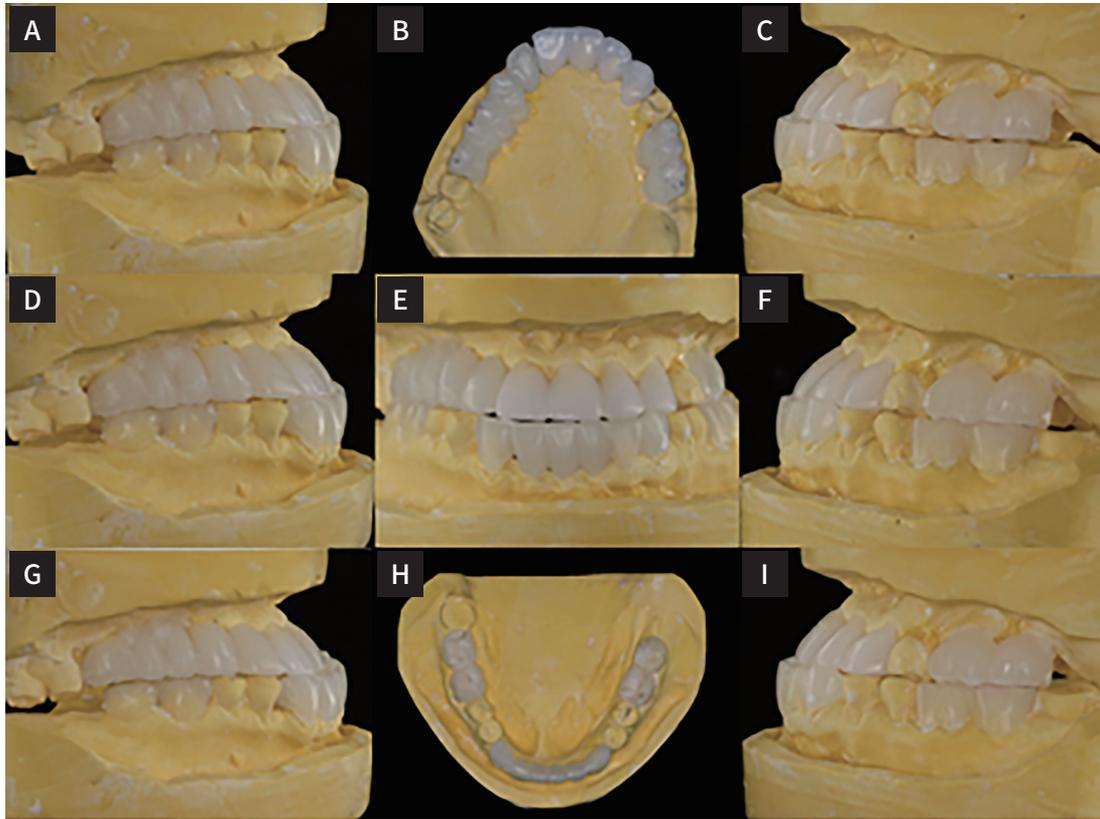
Fig. 3. Diagnostic wax-up. (A) Working side during right lateral excursion, (B) Maxillary Occlusal view, (C) Non-working side during right excursion, (D) Right lateral view at centric occlusion, (E) Frontal view at centric occlusion, (F) Left lateral view at centric occlusion, (G) Non-working side during left lateral excursion, (H) Mandibular Occlusal view, (I) Working side during left lateral excursion.

예후불량한 상악 매복 견치, 우측 소구치 및 측절치는 발치를 시행하였고, 상악 좌측 중절치에서 좌측 견치까지 잔존치근은 포스트 코어 및 고정성 보철 수복 진행하고, 양측 대구치부 결손부위는 임플란트 고정성 보철로 계획하였으며, 올바른 교합평면 설정을 위하여 하악 양측 완전 금관의 재수복 및 하악 전치부 고정성 보철의 재수복 계획하였다. 부가중합형 실리콘 교합 인기재(O-bite, MG, Hamburg, Germany)를 이용하여 중심위 기록을 채득하였으며, 중심교합위와 최대교두압합위 간의 차이가 없음을 확인하였다. 상악을 안궁이전하여 프랑크푸르트 평면을 기준으로 진단모형을 마운팅하였고, 교합수직고경의 거상 없이, 균기능 교합으로 진단 납형의 제작을 시행하였다 (Fig. 3).

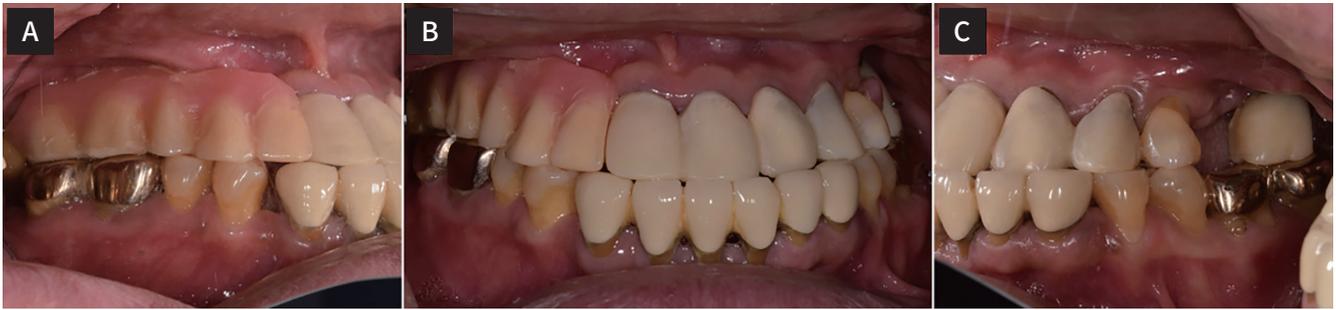
Fig. 4. Delivery of maxillary temporary denture and anterior temporary prosthesis to maintain occlusal vertical dimension. (A) Right lateral view, (B) Frontal view, (C) Left lateral view.

기존의 수직고경을 최대한 유지하기 위하여 발치 전 상악 전치부의 임시보철물 제작을 우선 시행하였다. 상악 우측 중절치는 당일 기성 금속 포스트(Parapost XP, Coltene Whale-dent inc., Mahwah, NJ, USA) 및 코어 수복한 뒤 임시치아 수복 시행하였고, 좌측 중절치부터 견치까지 잔존치근의 우식을 제거하고, 기존 치축에 맞추어 간접법으로 주조 포스트 코어를 위한 패턴레진(Pattern resin LS, GC corporation, Tokyo, Japan) 지그를 제작하였다. 또한, 현재 수직고경에 맞추어 기존에 식립되어 있던 상악 좌측 제1대구치 임플란트의 개별맞춤형 티타늄 지대주와 상부 임시보철물을 제작하였다. 이후 계획된 상악 우측 치아들의 발치 진행 및 차후 임플란트 식립을 고려한 우측 상악동 거상을 동반한 골 이식술을 시행하였고, 현재 수직고경 유지를 위한 임시의치를 제작하여 장착하였다 (Fig. 4). 경과관찰 기간 중, 상악 좌측 제2 소구치에서 저작 시 통증이 발생되어 근관치료 진행하였으나, 개선이 되지 않아 파절 치아로 진단하고, 추가 발치 시행하였다.

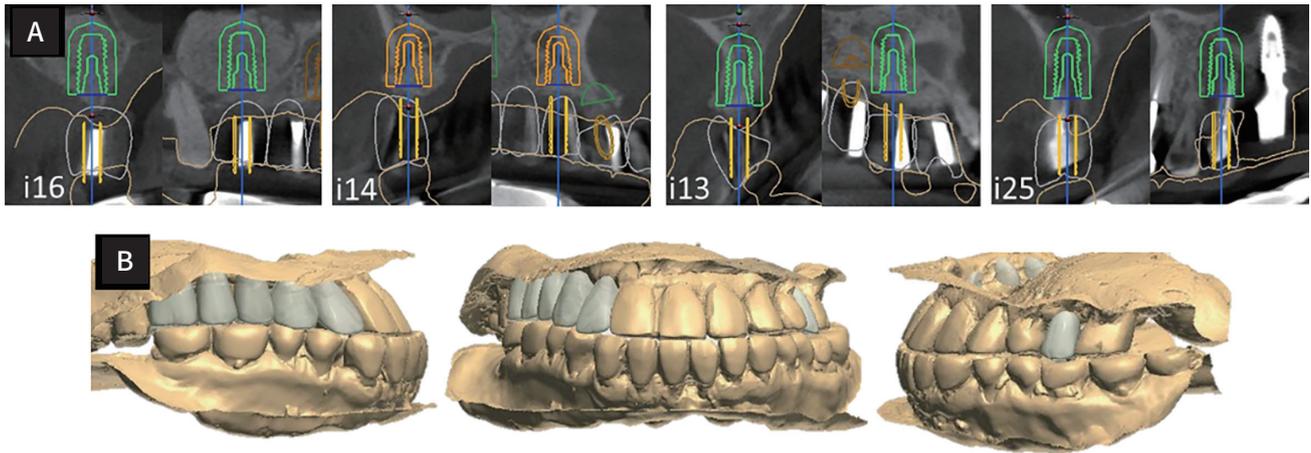
Fig. 5. (A) Implant planning using Implant Studio® software, (B) Virtual diagnostic tooth arrangement.

발치 및 골 이식 후 약 5개월의 치유기간을 경과 후, 진단 남형을 바탕으로 임플란트 진단 소프트웨어(Implant Studio, 3Shape, Copenhagen, Denmark) 상에서 가상 치아배열 후 식립위치를 평가하였다 (Fig. 5). 상악 좌측은 결손 부위인 제2 소구치의 단일 임플란트 수복을 계획하였고, 상악 우측은 측절치부터 제1 대구치까지 순차적으로 치아배열을 한 후, 제1 대구치, 제1 소구치 및 견치 부위 임플란트 식립 후 5-unit 고정성 보철로 수복을 계획하였다. 측절치의 경우 상악 우측 측절치의 순측 경사진 치축과 부족한 골질로 인하여 칸틸레버 보철로 수복하는 것으로 계획하였다. 이후 수술용 가이드를 제작하여 앞서 계획한 위치에 임플란트 고정체를 식립하고 (TS III 5.0 × 10.0 mm, Osstem implant, Seoul, Korea; #16, TS III 4.5 × 8.5 mm, Osstem implant, Seoul, Korea; #14, TS III 4.5 × 10.0 mm, Osstem implant, Seoul, Korea; #13, 25), 양측 소구치 협측 골 결손부위에 추가적인 골 이식술을 시행하였다 (Fig. 6A).

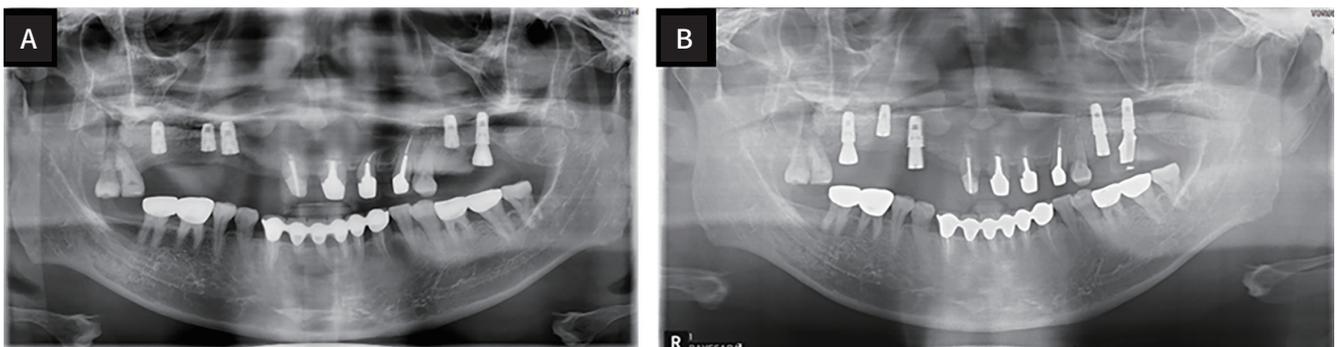
Fig. 6. (A) Panoramic radiograph after #16i, #14i, #13i, #25i 1st surgery, (B) Panoramic radiograph of after 2nd surgery and re-implantation of i15.

약 6개월 간의 골 유착을 기다린 후에 이차 수술을 시행하였다. 이차 수술 시행 중 우측 제1소구치 부위 임플란트의 골 유착이 실패하여 해당 임플란트 발거 시행되었으며, 기존 계획 위치보다 후방으로 제2 소구치 부위에 추가적인 임플란트를(TS III 5.0 × 10.0 mm, Osstem implant, Seoul, Ko-

rea; #15) 식립하였다 (Fig. 6B). 이에 우측에 측절치에서 제1 대구치까지 순서대로 치아배열을 시행하였지만, 임플란트 식립 위치 변화에 따른 보철 치료계획의 수정이 필요했다. 본 환자는 골격성 III급 부정교합 환자이며, 진단 납형에서 상악 제1 및 제2 소구치의 대합치는 하악의 제1 대구치였다. 이에 임플

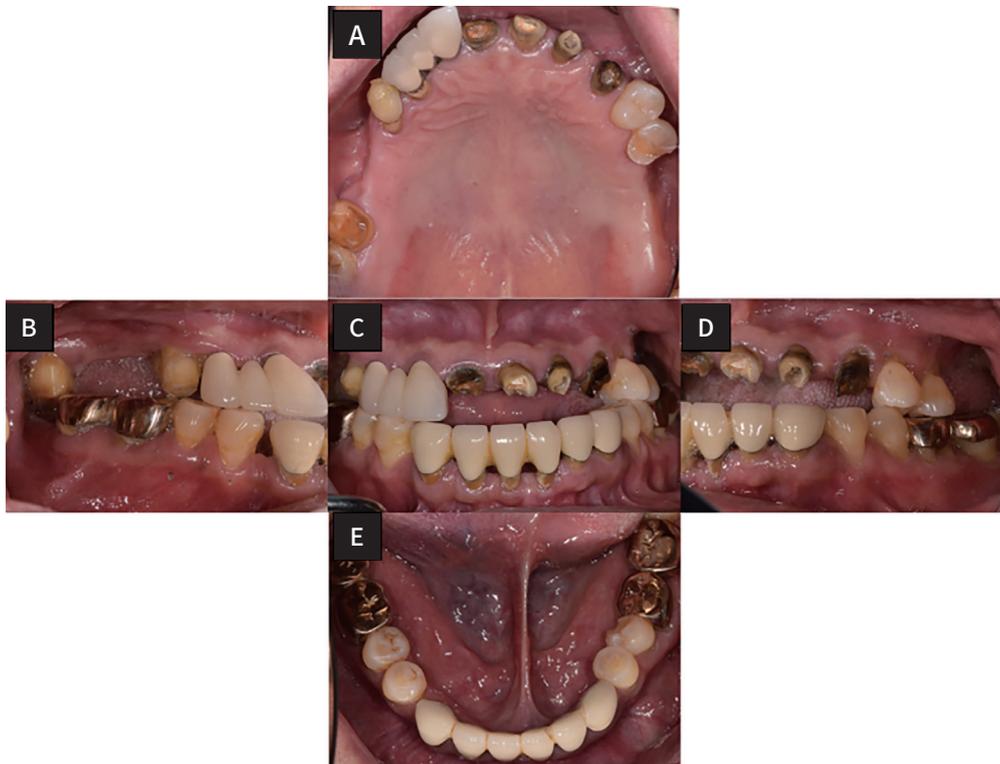
Fig. 7. Intraoral photographs of first provisional restoration. (A) Maxillary occlusal view, (B) Right lateral view, (C) Frontal view, (D) Left lateral view, and (E) Mandibular occlusal view.

란트 식립 위치 및 대합치와의 기능관계를 고려하여 견치, 제2 소구치, 제1 대구치 임플란트를 지대치로 하는 5-unit 고정성 보철에서, 견치, 제2 소구치 및 제1 대구치 임플란트를 지대치로 하는 4-unit 고정성 보철치료로 계획을 변경하였다. 마찬가지로 상악 좌측에 식립된 제2 소구치 및 제1 대구치 임플란트의 상부보철물도 하악 대합치와의 교합관계를 고려하여 대구치의 형태로 수복하기로 하였다. 충분한 골 유착 기간을 가진 이후 하악의 기존 보철물 제거 후 임시치아로 수복 완료하였다 (Fig. 7). 하악 전치부 기존 보철물 제거 시 양측 중절치의 치주지지가 불량하여 발치 후 양측 견치 및 측절치를 지대치로 하는 6-unit 고정성 보철물로 수복하기로 계획이 수정되었다. 첫 번째 임시치아에 대한 재평가를 시행하였을 때, 우측 구치부의 교합 평면의 역 만곡이 수정되지 않았다. 또한, 우측 상악 견치의 대합치가 하악 제2 소구치로 안정적인 교합관계 위해 견치를 소구치의 형태로 수정하기로 하고, 기존 임시 보철물 상태에서 교차 마운팅(Cross-mounting)시행하고, 모든 임시 보철물을 새로 제작하여 장착하였다 (Fig. 8).

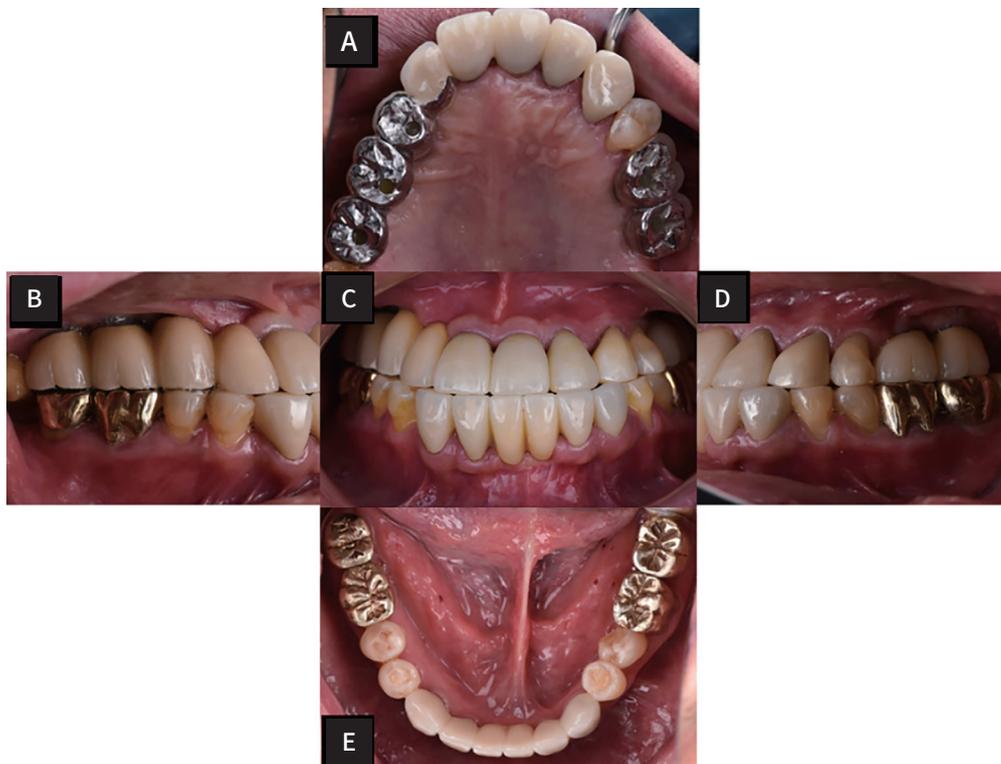
Fig. 9. Intraoral photographs of definitive prosthesis. (A) Maxillary occlusal view, (B) Right lateral view, (C) Frontal view, (D) Left lateral view, and (E) Mandibular occlusal view.

두 번째 임시보철물 장착 후 약 3개월간 주기적인 경과 관찰하며, 안정적인 교합을 위한 교합조정 시행하였다. 경과 관찰하며 저작을 포함한 특별한 문제가 없음을 확인 후 최종 보철물로 이행하기로 하였다. 폴리이써 인상재(Impregum Penta, 3M ESPE, Seefeld, Germany)를 이용하여 지대주 수준의 최종 인상채득을 시행하였다. 상악 임플란트 보철물 제작의 경우 티타늄 개별맞춤형 지대주의 정보를 제작 당시에 사전 스캔하여 보관하였기에, 지대주 수준 인상에서 정확한 변연 정보를 중첩할 수 있었다. 또한, 두 번째 임시치아 상태와 교차 마운팅을 위해 임시보철물 상태의 스캔 정보를 모델로 출력하였다. 상악의 위치를 기록하기 위하여 안궁이전 시행하였다. 단계적으로 임시 보철물을 제거하며 교합상태를 교합인기재(O-bite, MG, Hamburg, Germany)를 사용하여 좌, 우측 및 전치부의 교합관계를 채득하고, 임시 보철물 상태를 스캔한 모형과 주모형의 교차 마운팅을 반조절성 교합기(Protar evo5, KaVo Dental GmbH, Biberach, Germany)에 시행하였다 (Fig. 9).

최종 수복물의 재료 선택 시 상악 임플란트 고정성 보철물의 경우 스캔 길이가 긴 점을 고려하여 내면 적합도가 우수하며, 제2 소구치의 칸틸레버 보철물로서 연결부 파절 위험이 낮은 전통적으로 오래 사용되어 온 도재 금속관으로 수복하는 것으로 결정하였으며, 도재파절 가능성을 고려하여 금속 교합면을 계획하였다. 하악 대구치 부위 고정성 보철물은 기존과 동일한 단일 전장 금관으로 결정하였다. 골격성 III급 부정교합 및 비대칭이 존재하는 환자로 상악 우측 중절치와 하악 우측 견치 및 측절치와 절단교합이 형성되어 있었다. 구치부와 동일한 금속 도재관 혹은 도재 비니어 지르코니아 전장관을 선택하게 될 경우 절단교합이 형성되는 부위에서 도재 파절의 염려가 있어 단일구조 지르코니아 전장관(monolithic zirconia crown)을 선택하였다. 환자 구강 내에서 구치부 치아에서 균일한 교합접촉을 갖고, 측방운동 시 균기능 교합을 이루도록 교합조정을 시행하였다. 상악 구치부 임플란트 지지 고정성 보철물은 임플란트 시멘트(Premier Implant Cement, Premier Products, Plymouth Meeting, PA, USA), 나머지 자연치 최종 고정성 보철물은 레진 강화형 글라스 아이오노머 시멘트(RelyX Luting Plus, 3M ESPE, St. Paul, MN, USA)를 이용하여 최종 합착하였다 (Fig. 9).

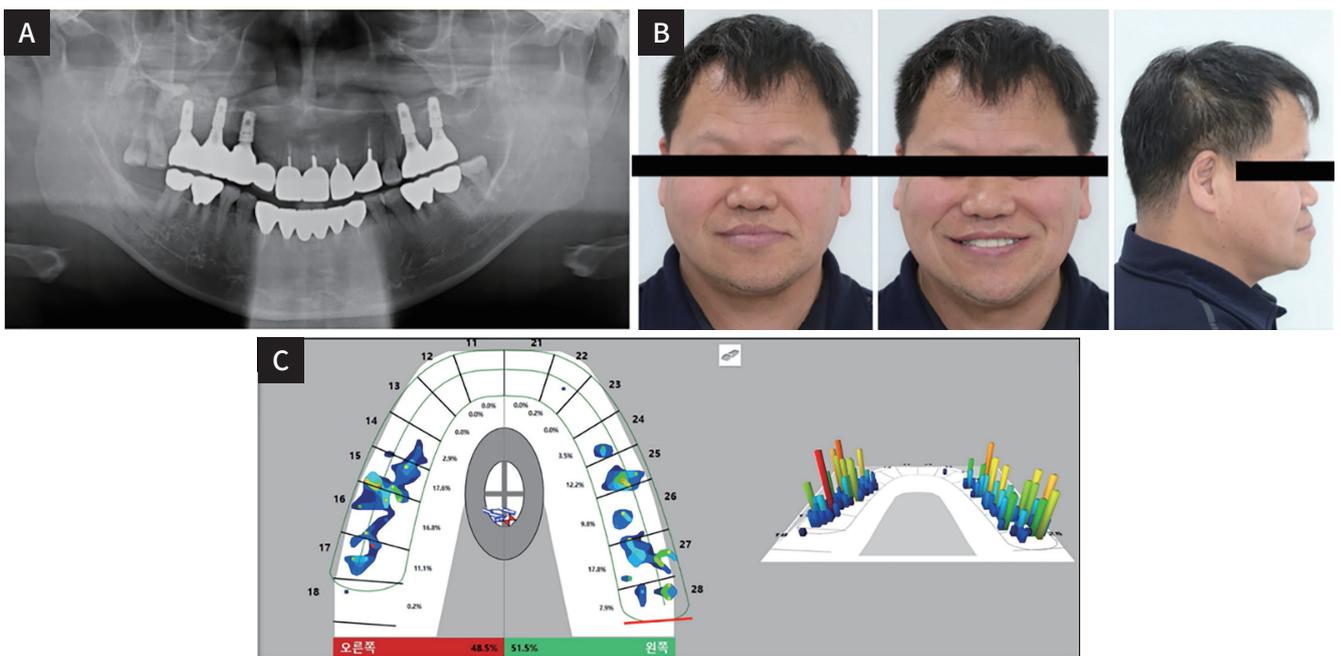
Fig. 10. (A) Panoramic radiograph after prosthetic treatment, (B) Extraoral photograph after treatment, (C) T scan data after treatment. It shows balanced and stable posterior occlusion relationship.

이상 소견 관찰되지 않았으며, 저작 및 발음 시 불편감 없었으며, 환자는 기능적 심미적으로 만족하였다. 초진 및 최종 보철 장착 후 잔존 소구치의 교합의 변화 없이 일정하였으며, 전정간의 거리는 36.0 mm로 동일하여 교합수직고경이 일정히 유지됨을 확인할 수 있었다. 또한, 디지털 교합 분석 장비 (T scan, Tekscan, Inc., Boston, MA, USA)를 사용하여 좌우측 균형 있는 교합이 형성되는 것 확인하였으며 (Fig. 10), 측방과 전방운동 시 간섭 없이 안정적인 교합관계를 확인하였다. 최종 보철물 장착 이후 한달 주기로 3개월 동안 검진하여 교합 검사 및 구강 위생 교육 및 치태조절 시행하였으며, 최종 보철물 장착 후 6개월간 특이할 만한 문제는 관찰되지 않았다. 향후 6개월 간격으로 정기 검진을 시행할 계획이다.
